第 6 章

都市部の地域開発と援助

—ダカ市コッランプル地区における雨水排水
施設整備プロジェクトをとおして—

三宅博之

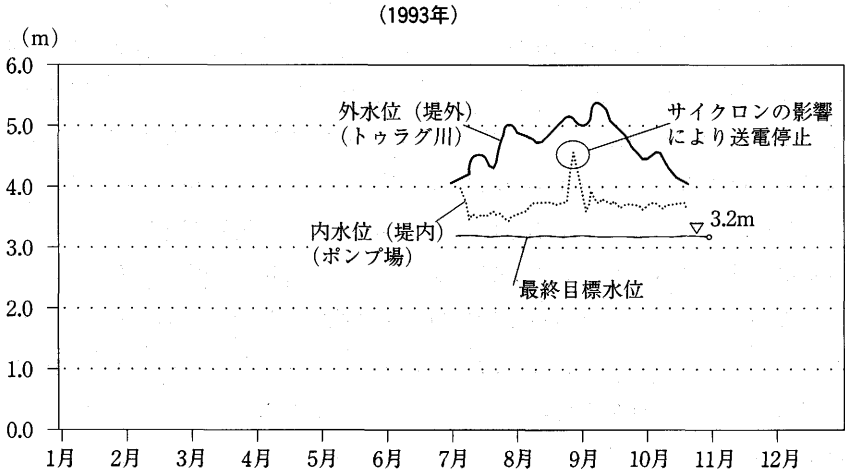
図2 雨水排水用ポンプ場における内水位と外水位の変化（雨期のみ）

計画ではポンプ場での内水の水位はほぼ3.7メートル（最終目標水位：3.2メートル）を目安として、それ以上になればポンプを運転させ、内水を堤防外に出すという作業が行われる。コッランブル排水路ならびにポンプ場の完成後、雨期におけるポンプ場の内水は以下のような状況にある。図2はポンプ場の内水位とトゥラグ川の水位（外水位）を1993年と94年の雨期に限り示したものである。93年7月3日にポンプの運転を開始した際、内水位は4.09

メートル、外水位は4.10メートルであった。それ以降、内水位は徐々に下がり、7月26日には最低水位3.47メートルを記録し、8月23日まで3.50メートルから3.70メートルの間を推移している。しかし、8月23日午後3時から24日午後11時まで集中豪雨の影響で⁽²⁰⁾送電が停止されたため、ポンプが稼働しえない状況に陥った⁽²¹⁾。その間、多量の雨水が遊水池にたまり、内水位は徐々に高くなり、26日午前0時では4.66メートルという最高水位（同時点の外水位は5.16メートル）に達した。その後、ポンプの運転が再開されたため、内水位は徐々に低下し、8月30日には4メートルを切るにいたった。他方、堤防外のトゥラグ川の外水位は最初のポンプ運転開始時である7月3日以後徐々に上昇し、7月26日には5.02メートルにまで達している。その後の1カ月間は5メートル前後で推移し、9月5日に5.42メートルの最高位を示して以降、徐々に低下していつている。ポンプの運転は最終的には10月17日で停止された。ちなみに、その日の内水位は3.69メートル、外水位は4.07メートルであった。

翌年の1994年では7月12日にポンプの運転が開始され、7月16日までの5日間ポンプは稼働している。当該年の雨期の最初は降雨量が少なかったせいか、その日から8月4日までの間ポンプの運転は見合わせられている。8月4日の時点で内水位は3.88メートル、外水位は3.87メートルであり、両者の差はほとんどみられない。8月5日以降、その差は拡大してきている。9月14日まで内水位は、3.7メートル台から3.9メートル台の間で推移し、外水位は徐々に上昇し、8月25日には最高位4.70メートルを記録し、それ以降低下して、9月14日には内水位とほぼ同じになっている。ポンプはそれ以降も稼働しており、最終的には9月25日に停止している。

このように、ポンプの稼働率と内水位・外水位の関係をみてくると、降雨量が多くなったとしても、内水をポンプで放流することによって内水位を一定値に保っておくという当初の目的は達成されていることが理解できる。ただし、1993年8月下旬にみられたように、自然現象(この場合は集中豪雨)の影響によって送電が停止された場合、ポンプの運転が不可能になり内水位はかなりのところまで上昇してくる。この場合、集中豪雨がさほど長く続かず、また送電も2日間停止されただけであったので、なんとか堤防内地域の冠水化の危機を回避できたわけである。しかし、もし停電日数がもっと長く、多量の雨がさらに連続して降っていた場合、内水による堤防内地域の冠水化の危険性はより高まっていたと考えられる。

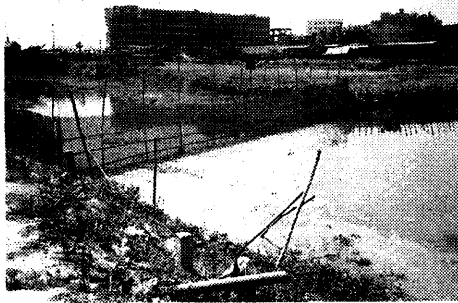
写真1：コッランブル排水路に設置された養魚用竹柵

この点で注目したいのは、道路橋から排水路の上流を眺めれば誰の目にも留まる排水路を利用しての養魚場の存在である。ここで、この養魚場の開設経緯や管理・運営にかかわる諸事情について少し説明しよう。養魚場は排水路の約400メートルの間を竹製の柵で上流部と道路橋付近の下流部の2カ所をせき止める形で作られている（写真1参照）。乾期においても排水路の法面すべてが冠水し、排水路両側にある未だに盛り土が行われていない低地部分も冠水しているため、その付近一帯は池のようになっている。この養魚場については排水路の西側一帯に建てられたトタン屋根平屋の住民たち81人が1996年10月頃に組合長、書記、会計の3役をおく「コッランブル養魚場組合（Kalyanpur Matossa Khamar Samiti）」を設立し、その運営にあたっている。組合員のなかの10人ほどが自らの家屋を所有しているものの、他の者は借家に住んでいる。彼らの職業は、リキシャ引き、バジャールでの販売・運搬作業、建設関係の日雇い労働などが大半を占めている。住居の形容や職業面からみれば、彼らが農村出身の貧困層であることが理解できる。

上記の事例は、雨水排水対策ならびに洪水制御を目的とした排水路の維持・管理に関して適切な土地利用を誘導し、土地開発規制を強化するという点からみれば、完全に逸脱していると言えよう。組合側もそのことは十分承知しており、なんらかの行政指導があれば、即刻、排水路での養魚業を中止すると答えている。しかし、結果として排水路を利用せざるを得なくなった彼らの次のような言い分にも耳を傾ける必要がある。排水路の浚渫以前は付近の貧困者が各自で細々と排水路付近の低地にある小さな池や時には排水路で養魚業を営んでいた。従来、動物性蛋白源やカルシウムなどの栄養素を魚に求めるのはバングラデシュ人の食習慣の一部を構成しており、市場で魚を購入できないほどの貧困層にとって自前で魚を捕獲しようとするのは当然の行為であった。排水路が整備されてからは排水路の堤の隣に大きな池を作り、養魚業を営んでいた。彼らの話によると、排水路と池を分ける堤は最初の一雨期の際崩壊し、その排水路と池の境界は曖昧になり、現在は元の池と排水路を養魚場として利用しているとのことであった⁽²⁵⁾。これが事実であるとするとすれば、一方的に組合に非があるとは言えない。というのは、元来、この周辺の貧困層は既述のように養魚業を営み、時には排水路も利用していた、

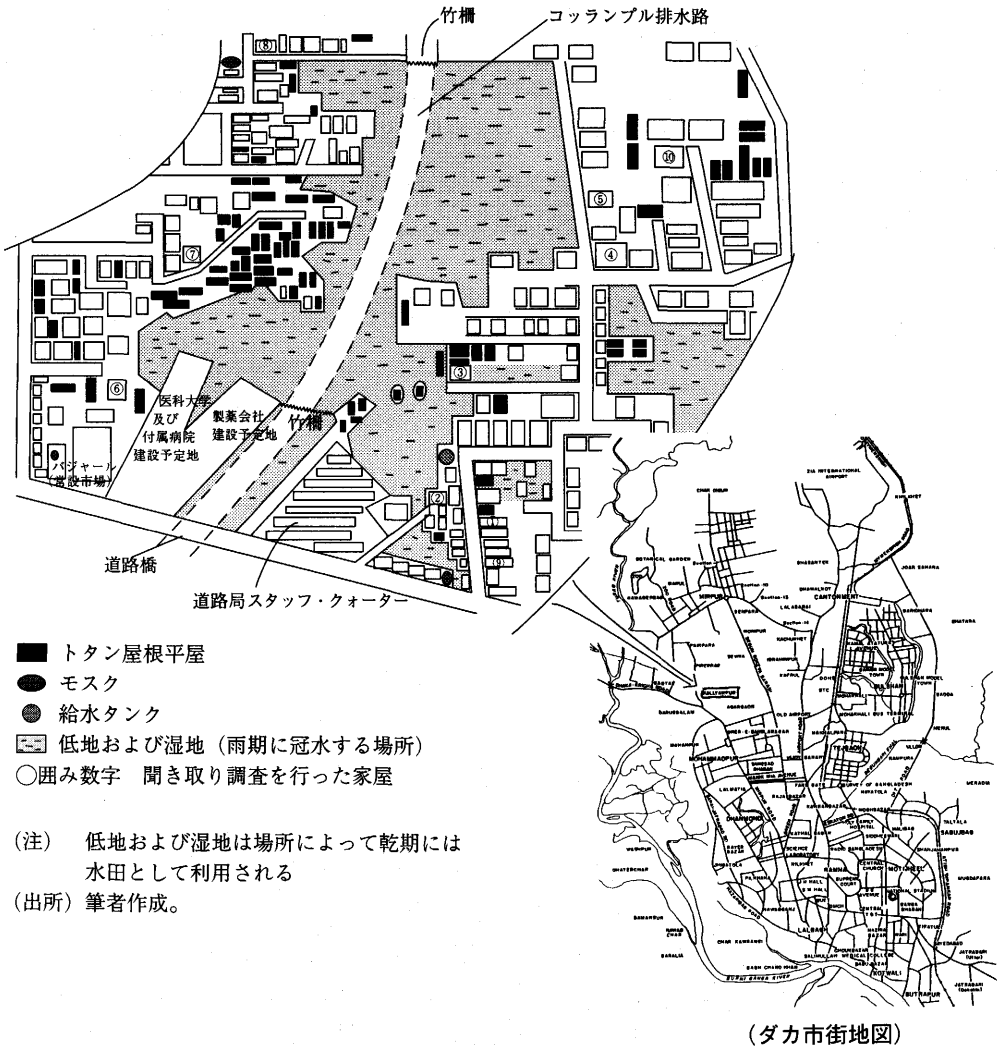
図4 コランブル排水路周辺の土地利用 (1997年1月時点)

コッランブル地区は、いま見たように1980年頃には開発の波がまだ勢いよく押し寄せてきておらず、特に排水路周辺には湿地や低地が存在していたが、では、今日、土地利用の面でどのような変化を遂げたのであろうか、次にそのことを紹介しよう。まず、道路橋より北側の排水路周辺の土地利用図は図4に示されているとおりである。まだかなりの場所が低地および湿地として残っている。ただし、聞き取り調査を行った家屋⑤の前に広がる低地ならびに⑧付近の低地には、まだ家屋が建築できるほどまでにはいたっていないものの、将来の宅地用として盛り土がなされている場所もかなり見られた。道路橋近くの現在盛り土が行われている広大な土地は医科大学・付属病院と製薬会社の建設予定地である。また、すでに盛り土作業が終了し空き地になっていた数々の場所では家屋（フラット）の建設工事がなされている最中である。

ここでもう少し詳しく宅地開発の動向について聞き取り調査に基づき紹介することにしよう。①の列にある4軒（①⑧を含む）は1960年代に家屋が完成しており、①の前の道を挟んだ反対側、つまり②の周辺の家屋は80年代前半に建設されている。給水タンクの東側の数々の家屋は90年前後であり、③は93年、そのすぐ北に位置するトタン屋根平屋の建設年は95年である。この

周辺では③の南東部にあるトタン屋根平屋がいちばん古く、85年の建設である。④は住宅兼中規模な縫製工場で89年に、⑤の列の家屋は90年代前半に、さらに⑩は93年にそれぞれに建っている。ちなみに、③と⑤の前を通っているそれぞれの道はまだ道幅が狭く舗装されていない。95年の雨期には⑤の前の道は家屋の土台部分より低いため3フィートほど冠水している。④の前の道は95年に舗装された。

次に、排水路の西側では、⑥およびその北側2軒の建設は1988年であるが、⑥の横のトタン屋根平屋は77年とやや古い（ちなみに、この敷地ならびに家屋は⑥の所有者の所有である）⁽³³⁾。⑦の家屋、その西隣の家屋ならびに⑦の北東部に位置するトタン屋根平屋は66年に建設されており、このあたりでは最も古い部類に入る。小径を挟んで⑦の反対側に広がるトタン屋根平屋群は盛り土および家屋建設がなされたのはここ10年ぐらいである。ちなみに、前節で紹介した養魚場組合の構成員の大半はこのトタン屋根平屋群の住民である。⑧周辺の家屋は大半が80年代半ば以降に建設されているが、なかには70年代半ばに建てられたものもある。

まず、宅地化が急速に進行していつているなか、土地の価格も急速に上昇しているということを押さえておく必要がある。聞き取り調査によれば、図4の③の世帯主は1985年に湿地であった現在の敷地をカタ(=66.91平方メートル)当り4万タカで計5カタを購入したが、現在ではカタ当り約40万タカ(97年1月時点では1タカ=約2.5円)にもものぼる。現在3階部分を建設中であり、将来的には5階建ての集合住宅になる予定の⑤の家屋の世帯主は、87年に4カタを購入し、当時カタ当り6.5万タカであった地価は今日では35万タカになっていると答えている。さらに、排水路の西側の⑥の世帯主は、69年にカタ当り1500タカの価格で8カタを購入、現在の同地のカタ当りの価格は約50万タカに達しているという。このような高い価格の土地を購入できるのは中間層以上である。それ故、現在ではコッランブル周辺の土地の資産価値は以前に比べ飛躍的に増しており、土地所有者は以前に比して自己資産をかなり増やしていると言える。また、現在まで建設された集合住宅や今後建
